## Исследование механических и физико-химических процессов, протекающих на контактных поверхностях минералокерамического режущего инструмента

Исследованы механические, физические и химические процессы, протекающие на контактных поверхностях минералокерамического инструмента при резании. Приведены фотографии контактных поверхностей, а также концентрационные кривые микрозондовых исследований.

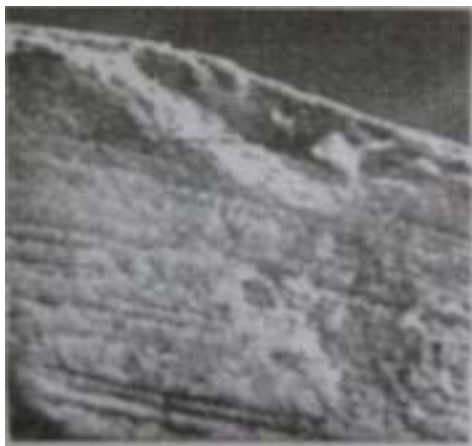
По результатам фрактографических исследований режущей пластины, изготовленной из ВОК-200 (рис. 1), установлено, что при точении стали 45 ( $V = 600$  м/мин,  $S = 0,1$  мм/об,  $t = 1$  мм) наблюдался хрупкий скол. Характерной особенностью микроскола являлся отчетливо выраженный кристаллографический характер развития трещины.

Рис. 1. Фотография ступенек скола на поверхности излома режущей пластины, изготовленной из BOK-200 (увеличение 390)

При анализе фотографии было установлено, что трещина распространяется преимущественно вдоль определенных кристаллографических плоскостей со скоростями, зависящими от кристаллографических направлений движения ее фронта. Преимущественное распространение скалывающихся трещин вызывает появление на поверхности разрушения характерных ступенек скола. Есть все основания связывать детали микрорельефа на поверхностях скола с проявлениями взаимодействия дислокационной структуры с фронтом движущейся трещины.

В частности, взаимодействие винтовых дислокаций с фронтом трещин объясняется образованием ступенек скола. Предполагается, что фронт трещины при встрече с винтовой дислокацией движется дальше на двух различных уровнях, которые должны соединяться ступенькой скола с вектором Бюргерса. Многократное повторение этого процесса приводит к появлению более крупных ступенек скола. Экспериментальным подтверждением таких представлений о природе ступенек скола может служить факт резкого увеличения числа ступенек скола при пересечении фронтом трещины границ, имеющих заметную компоненту кручения.

торые образуют на поверхности разрушения развитый рельеф, называемый речным узором. Накопление микротрещин способствует развитию макротрещин, называемых магистральными, из-за которых происходит хрупкий скол. При достижении величины фаски износа по задней поверхности  $h = 0,4$  мм, как правило, происходит макроскол рабочей части режущей пластины.

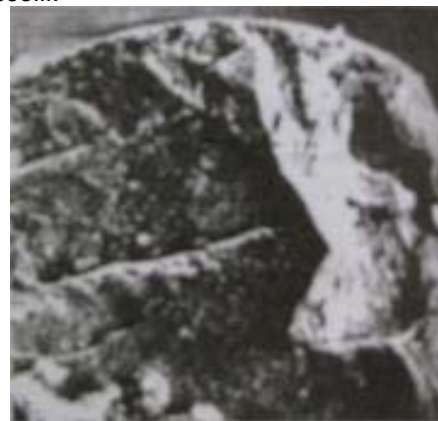
По результатам фрактографических исследований пластины, изготовленной из BOK-200+TiN (рис. 2), установлено, что при точении стали 45 ( $V = 600$  м/мин,  $S = 0,1$  мм/об,  $t = 1$  мм) тоже наблюдался хрупкий скол, кроме того, в отличие от BOK-200, наблюдалось коррозионное растрескивание контактных поверхностей, вызванное интенсивным окислительным процессом.

Рис. 2. Фотография ступенек скола на поверхности излома режущей пластины, изготовленной из BOK-200+TiN (увеличение 390)

На рис. 2 видны ярко выраженные черные пятна, присущие окислительному изнашиванию.

Основные сколы наблюдаются в черных областях, что свидетельствует об интенсификации окислительного вида изнашивания [3].

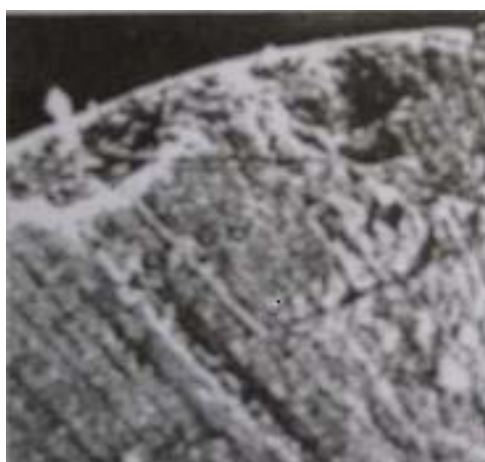
Результаты фрактографических исследований режущей пластины показаны на рис. 4.

По результатам исследований пластины, изготовленной из BOK-200+(Zr + Hf)N, установлено, что при точении стали 45 ( $V = 600$  м/мин,  $S = 0,1$  мм/об,  $t = 1$  мм) на поверхности излома четко выражены участки с микроструктурными деталями, характерными хрупко-вязкому излому.

Рис. 4. Фотография ямочного излома на поверхности разрушения режущей пластины, изготовленной из BOK-200+(Zr+Hf)N (увеличение 480)

Образование и формирование трещин происходит по механизму межзеренного проскальзывания с последующим кавитационным разрушением. В развитии кавитационного раз-

- 1) зарождение пор;
- 2) рост пор;
- 3) коалесценция пор и формирование трещин;
- 4) распространение магистральной трещины.
